Nr : 23.12

Kroksjøer syd for Hakadal ungdomsskole
Mulig reåpning mot Hakadalselva ?

Nittedal kommune

2023

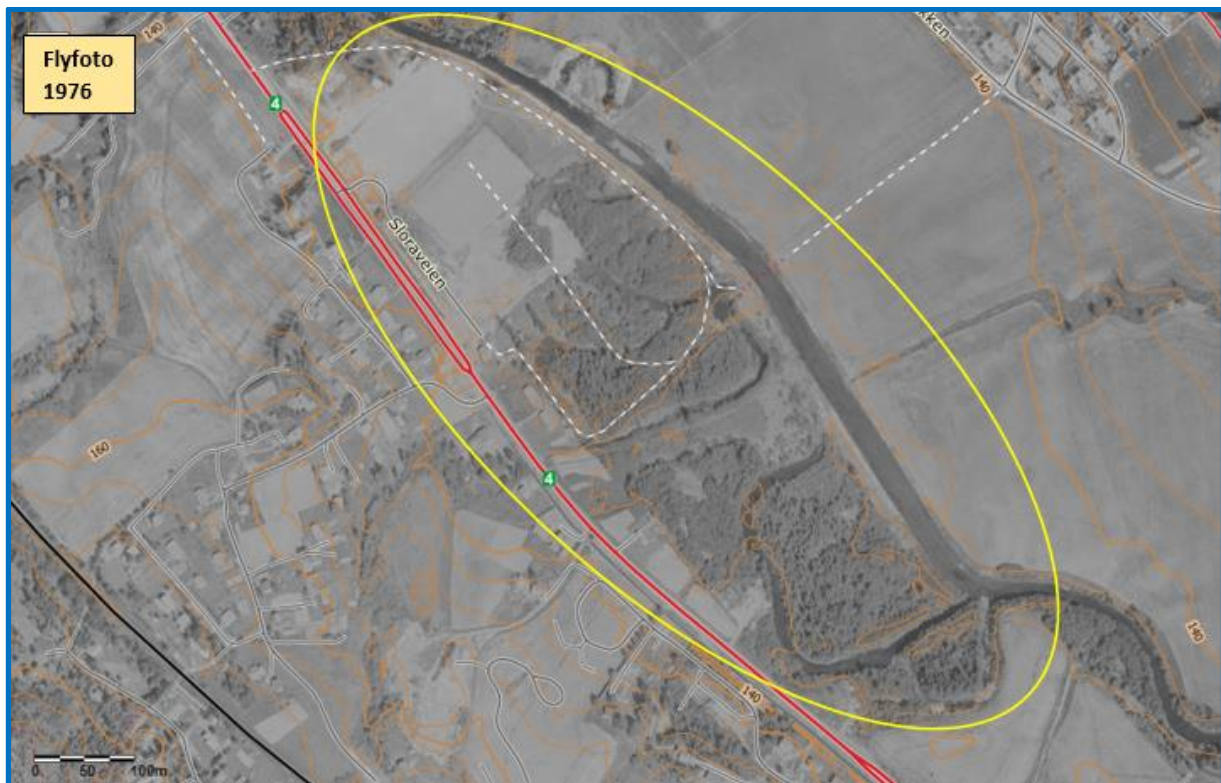
Figur 2 viser et tilsvarende flyfoto fra 1976, og som er tatt etter at vassdragsavsnittet har blitt rettet ut. Vi ser meget store forandringer, nå bærer Hakadalselva mer preg av å ha blitt en åpen kanal. Trolig har også midlere vannstand og vannhastighet henholdsvis sunket og økt noe. På øst-siden er landskapet jevnet ut og landbruksområdene er vokst noe og har trukket seg ned mot vannkanten. Videre har bekken som drenerte områdene blitt rettet ut.

Figur 2. Flyfoto fra 1976. Riksvei 4 og stier lagt på for lettere å kunne orientere seg i terrenget. Gul elipse rammer inn utrettet elveparti. Kilde: Kartverket Geovekst og kommune, Statens kartverk.

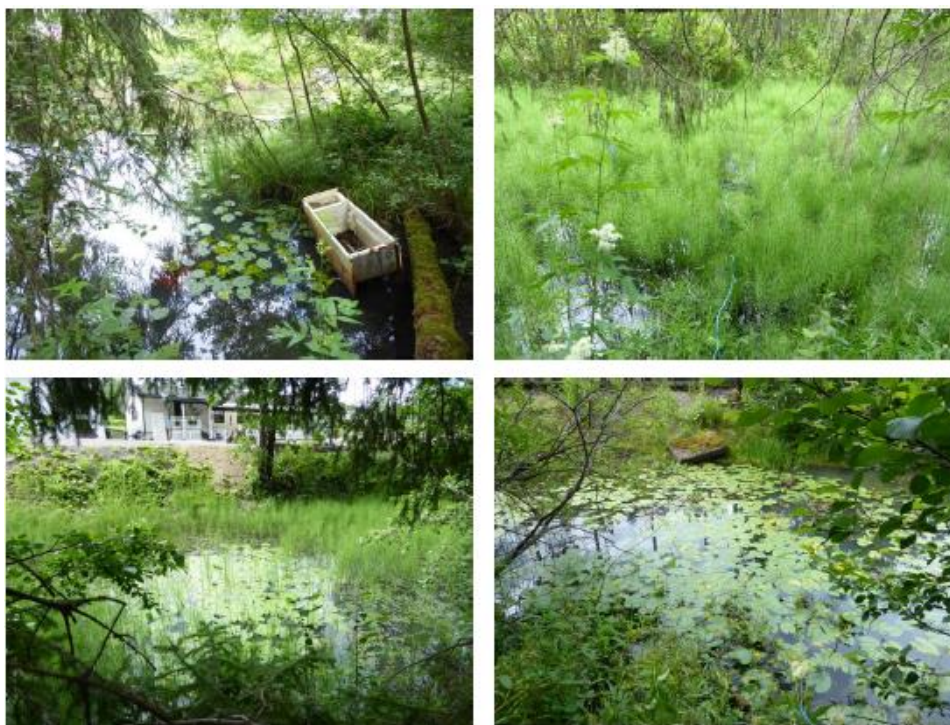
I rapporten nevnt over omtales kroksjøen syd for skolen som en ekte kroksjø og det nevnes at ved større flommer vil vann fra Hakadalselva trolig trenge inn hit og muligheten for at fisk kommer inn er til stede. Kroksjøen var i 2016 temmelig gjengrodd og forsøplet, jf. fotoserien i figur 6. Vannfargen var grålig og sikten dårlig på grunn av høyt innhold av små partikler (slam/leire).

Figur 6. Foto som viser tilstanden i kroksjøen ved skolen i 2016. Foto: Kjell Sandaas 2016.

Anbefalingene var i 2016 opprydding i dumpede masser og skrot, samt å hindre avrenning fra ulike kilder. Tiltak som ville være viktige bidrag til å bedre tilstanden på sikt. Hva som er gjort i ettertid er usikkert, men det skal nevnes at Nittedal Evedforum har ved to anledninger de siste årene hatt egne rydde/søppelkampanjer i dette området.

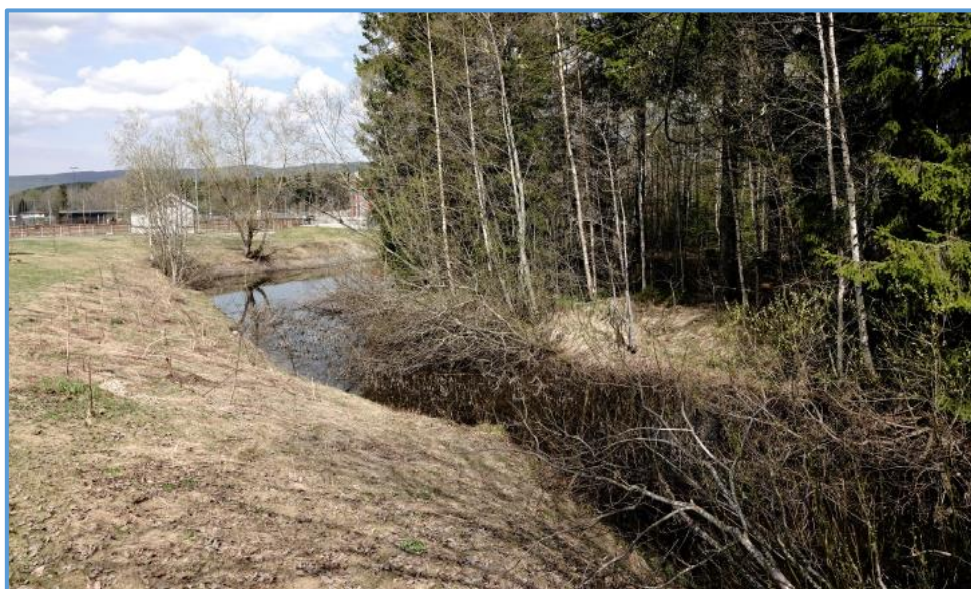
I 2023 er det for Nittedal Eiendom KF gjennomført en oppfølgende undersøkelse av vannmiljøet i dette området etter at skole, flomvoll mm utbygging var ferdigstilt. /8/. I figur 7 er et foto hentet fra denne rapporten som viser kroksjøen ved skolen. Det ble her under feltarbeidet den 4. juni registrert store bestander av småvokste individer av karuss, en karpesfisk, som er godt tilpasset et liv i slike små dammer. Dette er første gang den ble registrert her og i Nittedal? (litt mer info om arten i vedlegg C). Det nevnes også i rapporten at den bør ryddes for søppel og utarbeides en enkel skjøtelsesplan fokusert på skjøtsel av kantvegetasjon slik at det sikres både nok lystilgang og nok skygge.

Figur 7. Foto av kroksjøen sydvest for skoleområdet. Foto: Geir Høytomt 12.05.2023

Det er ikke aktuelt å knytte kroksjøen ved skolen til Hakadalselva (Figur 7). Hensikten bak flomvollen gjør at dette ikke er ønskelig. Denne kroksjøen bør nå restaureres/rehabiliteres for å hente igjen natur- og opplevelsesverdier som kan knyttes til en slik mindre vannforekomst. Lokaliteten har også et stort potensiale for å inngå i flere av fagene som det undervises i ved skolen (uteskole).

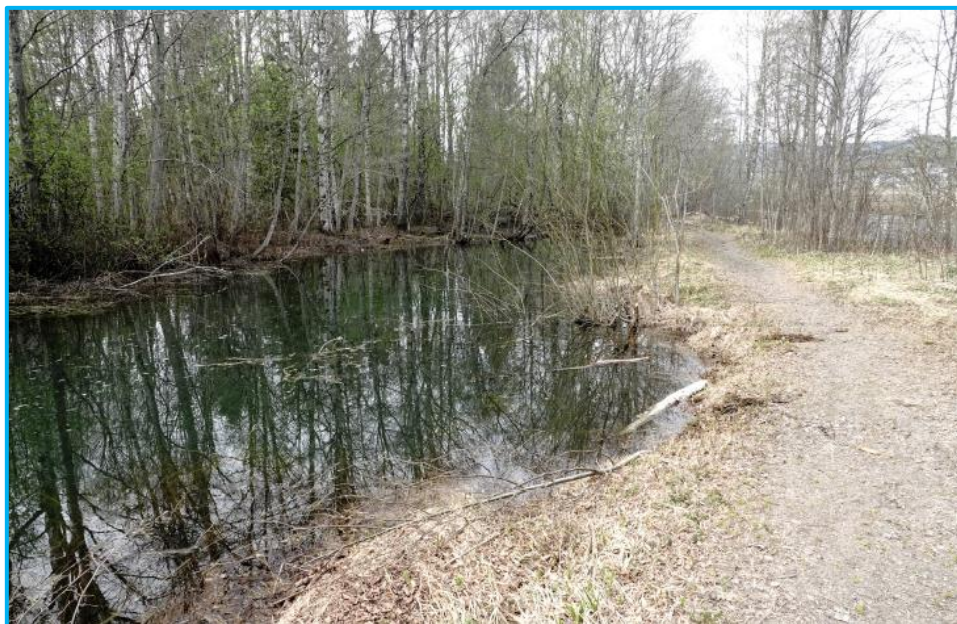
Figur 8. Foto av Kroksjøen langs Hakadalselva syd for skoleområdet. *Foto: Geir Høytoft 12.05.2023*

For den andre kroksjøen (Figur 8) er potensiale for reåpning til stede, men her er det flere hensyn å ivareta. Det bør undersøkes om den har et biologisk inventar/mangfold av arter som det bør tas spesielt hensyn til, og som vil bli negativt påvirket ved et slikt tiltak. Spørsmål reises også om den i dag er en amfibie-biotop med salamandere og/eller andre sårbare arter? Sannsynligheten for dette er kanskje liten ved at området jevnlig oversvømmes ved flom og fisk da har tilgang og kan etablere seg i kroksjøen. Her, som ved kroksjøen ved skolen, anbefales det å utarbeide en enkel skjøtelsesplan med fokus på skjøtsel av kantvegetasjonen slik at det sikres både nok lystilgang og nok skygge .

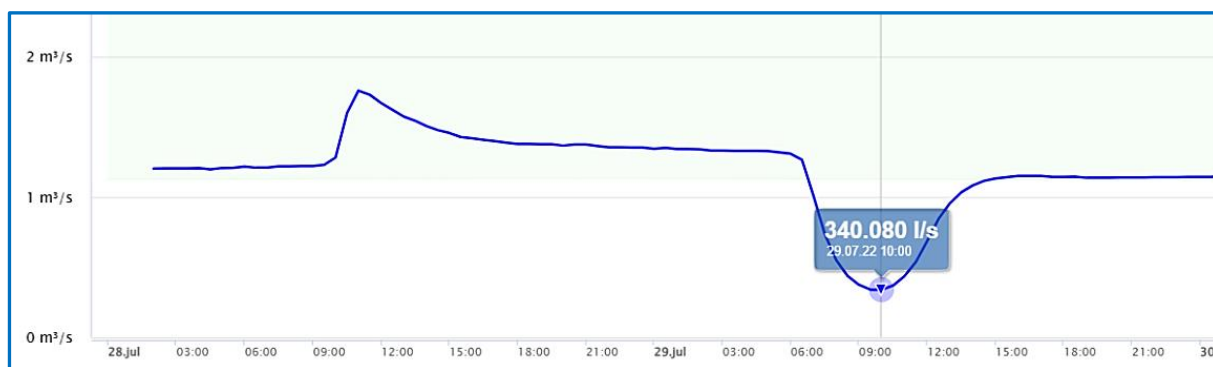
Vannføringskurven som er vist i figur 12 illustrerer hvordan et utfall på kraftstasjonen drastisk endrer vannføringen ved NVEs målestasjon. Her under en lavvannsperiode om sommeren. Dette er en svært uheldig situasjon, som påvirker hele vassdragsavsnittet fra Fossen, og opp til Sagdammen, men også områder nedstrøms. Store deler av elvebreddene på hver side blir berørt (tørker inn – og i tillegg utsettes for frost vinterstid). Fra Sagdammen og ned til til Fossen er det 3 km. Her blir 6000 meter elvebredde berørt. Om, 1,5 m elvebredd på hver side tørlegges, representerer det et areal på hele 9000 m².

Figur 12. Vannføring ved NVEs målestasjon ved Fossen i Nitelva den 29. juli 2022. (0,34 m³/s).

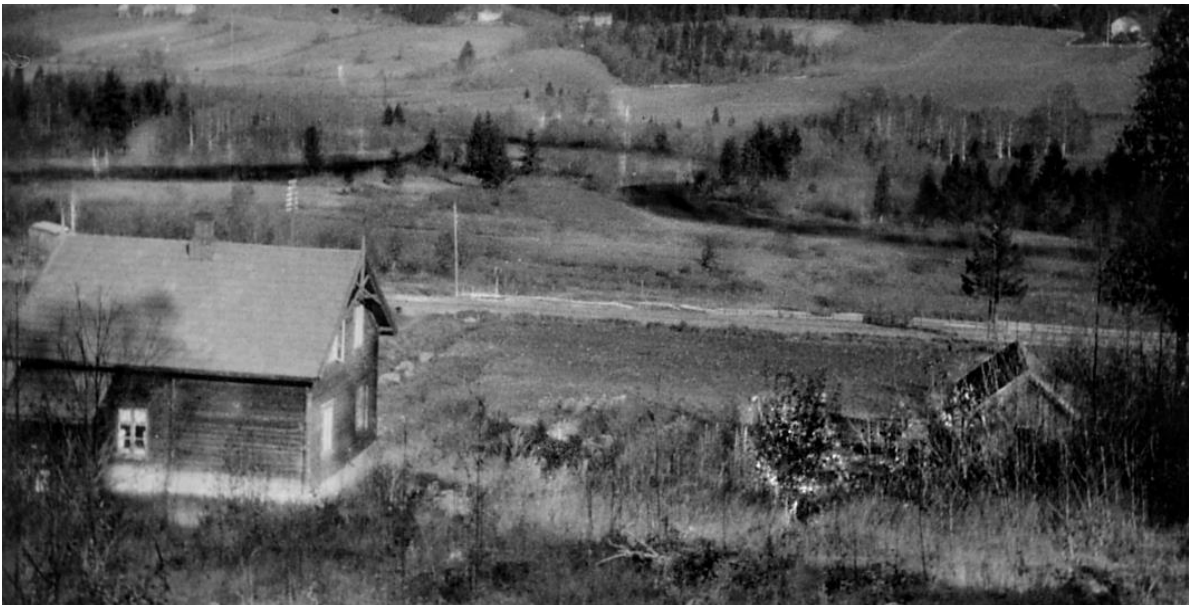
Bilde 3. Ungdomsskolen ligger i dag til venstre i bildet. Løstadbekken renner i bunnen av elveløpet til venstre. Elveløpet til høyre bør repatrieres.

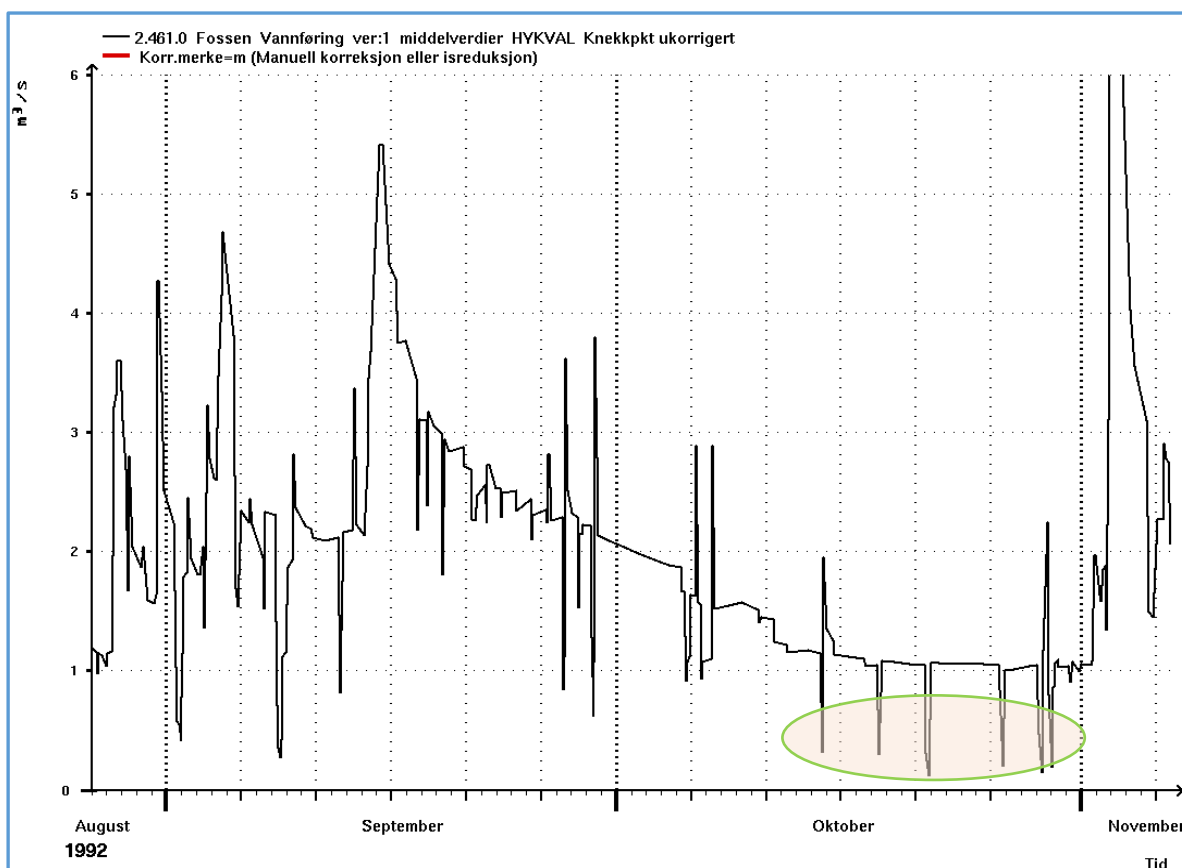
Det er det et annet forhold ved dataene fra Fossen, som tiltrekker seg oppmerksomhet. Resultatene viser at det i mange perioder har vært uventede og kraftige fall i vann-føringen, åpenbart på grunn av påvirkning fra regulering av vannføringen ved kraftverkene opp-strøms målestasjonen. Et eksempel er vist i figuren under der dette er tydelig både i september og oktober i 1992. Vannføringen var i oktober stort sett på 1-2 m³/s, mens enkelte dager faller vannføringen uventet raskt ned til ca. 0,1 m³/s (Figur 5E-3).

Dette gir en rest-vannføring i vassdraget, som her under disse episodene ved målestasjonen, er på bare 10 - 5 %.

Figur 5F-3. Vannføring ved Fossen målestasjon i perioden august til november i 1992.
